### **Restes físiques i proposta de localització: abans de la intervenció: la proposta de Josep Ivars i altres investigacions documentals**

## La intervenció arqueològica de 2018. Confirmació de les hipòtesis i noves troballes

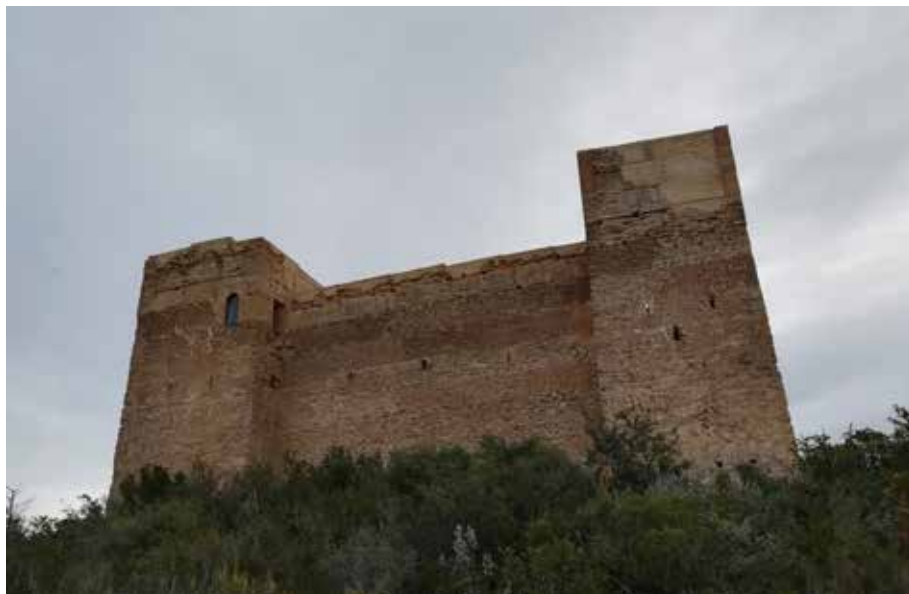
**FIGURA 1.** Castell de Forna.  
Josep Ahuir.

**Forna.** Es un castell fortificat, situat al terme municipal de l'Atzúvia, al costat de l'antiga alqueria, hui lloc de Forna. Presenta quatre torres amb pati central, on es situa l'escala al pis superior, on trobem la sala noble i la capella. Presenta dos aljubs. Segons la historiografia ocupa o reforma una torre islàmica anterior. Actualment, es pensa que es una construcció feudal del segle XV reformada en èpoques posteriors. El situariem dins del gòtic civil valencià. Presenta pintures murals amb escenes de vaixells, cavallers i animals. A l'exterior té diferents graffitis de tema mariner (fig. 1).

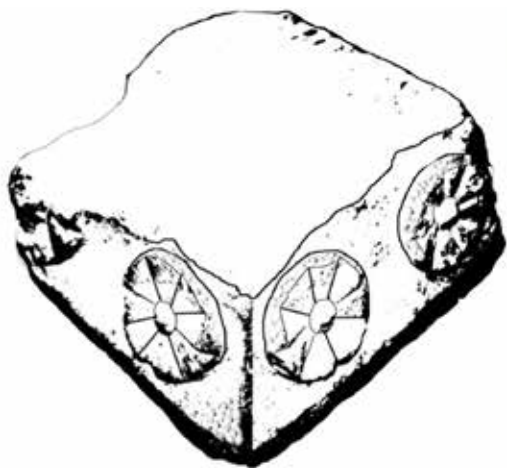
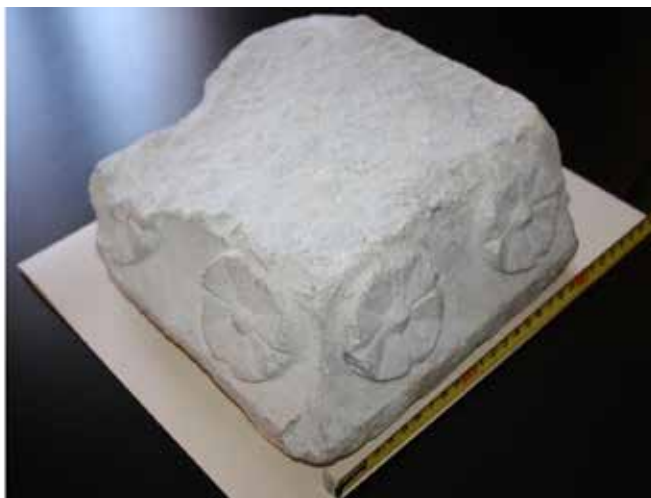
De fet, i de forma prèvia a l'actuació baix cota zero, es va dur a terme la vigilància exhaustiva de les tasques d'enderroc, paralitzant-se els treballs quan s'ha considerat necessari revisar algun parament. És aquest enderroc controlat el que ha permès recuperar materials de cronologia medieval i moderna, entre els quals destaca un àbac d'un capitell de pedra amb el motiu de les roses de Girona, descrit en la documentació històrica, així com dovelles, motlures i carreus reutilitzats (fig. 2).

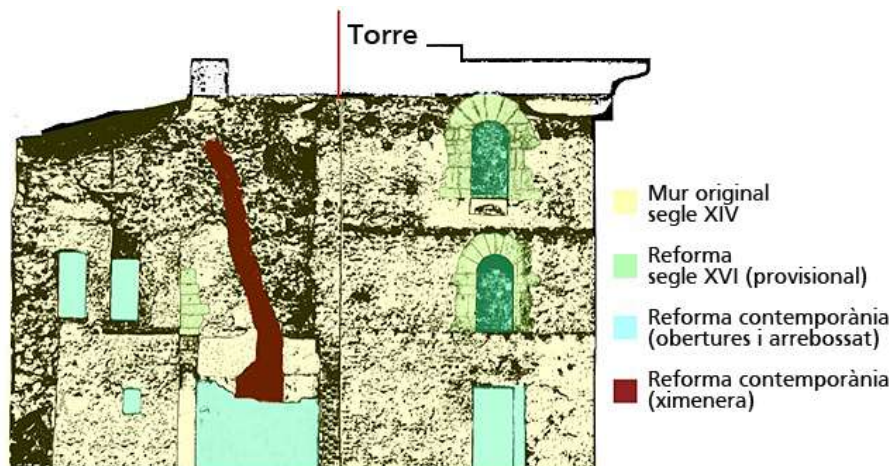
FIGURA 3. Planimetria amb les distintes fases.

Així, podem veure diferents fases en el mur on hem realitzat la estratigrafia muraria, sent aquest junt a les peces trobades a l'enderroc i la documentació ja publicada la informació que contem per a l'estudi del palau (fig. 3).

A la **Fase I**, tindriem un mur original datat al segle XIV, color groc de la imatge, format per morter de calç i graves de reduït tamany.

A la **Fase II**, ja a finals del segle XV o inicis del XVI,

es faria una reforma i s'obririen els dos o tres vans o portes que hem documentat (figs. 4). Les marques de pedrapiquer de les dovelles ens donen aquesta cronologia per paral·lels amb el castell de Dènia o el de Santa Bàrbara en Alacant. El tercer va a la part inferior del mur, però en línia amb els altres dos i estaria desmuntant des d'antic i reutilitzat en època contemporània.

A la **Fase III**, tenim les reformes contemporànies i la obertura de nous vans sense presència d'elements antics, sols apareixen materials de construcció contemporanis.

A la **Fase IV**, tindriem l'última reforma, la xemeneia d'inicis del segle XX (datada per fonts orals: l'antic propietari de la casa); aquesta perfora tot el mur medieval i gràcies a això podem observar el interior i els materials de construcció d'aquest mur, descrit a la fase I.

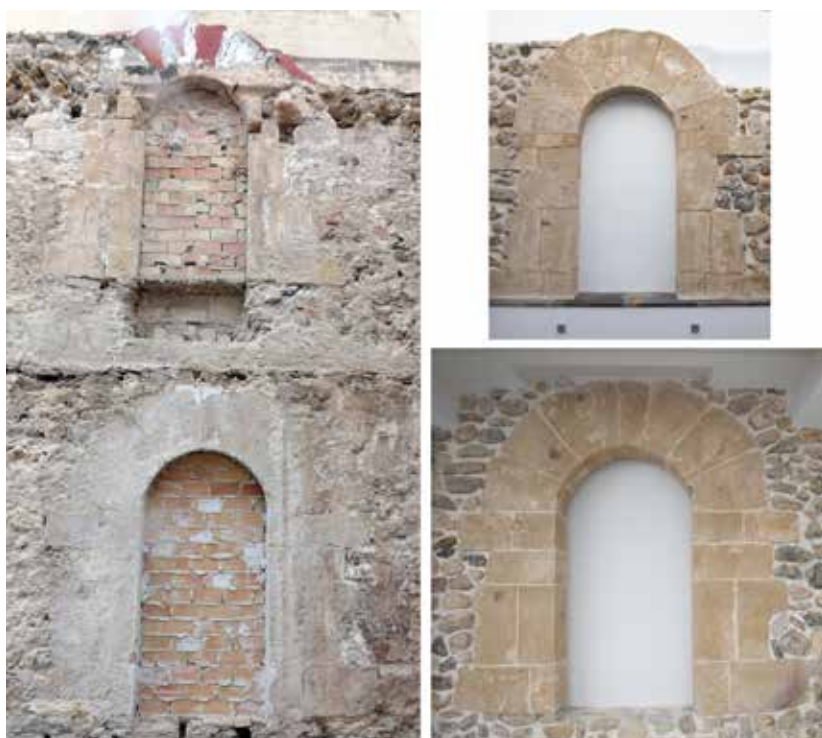
FIGURA 4. Fotogrametria del mur amb les troballes realitzades i arcs restaurats amb marques de pedrapiquer.

Ara, gràcies a la intervenció arqueològica d'urgència hem pogut realitzar el descobriment de dos portalades amb arcs de mig punt de pedra tosca de Xàbia, amb dovelles que presenten diverses marques de pedrapiquer en forma de fletxa, de les quals tenim paral·lels als castells de Dénia, a la Torre del Consell o Santa Bàrbara, en Alacant.

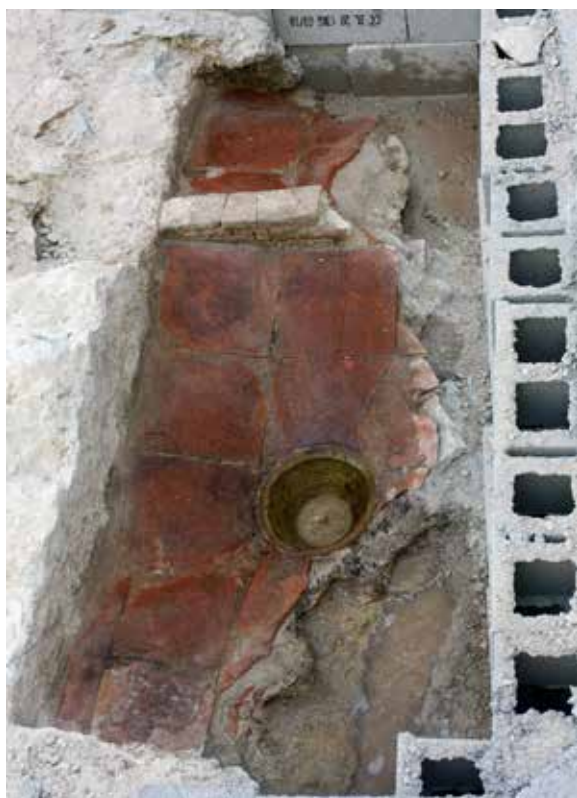
FIGURA 5. Estructures contemporànies.

En quan a la resta de l'excavació sols han aparegut tres elements contemporanis atribuïbles a la fase III i IV. Així tindriem unes basses de decantació d'un cup de vi, documentades i datades a inicis del segle XX per fonts orals (els antics propietaris) (fig. 5).

També en la mateixa línia tenim dos carrilades de pedra picada per entrar el carro de la entrada de la casa fins el pati i un aljub fet amb formigó i al-

tres materials contemporanis; d'aquest, per la seua construcció no hem pogut confirmar si reutilitzava el lloc d'un aljub antic, encara que pensem que així podria ser.

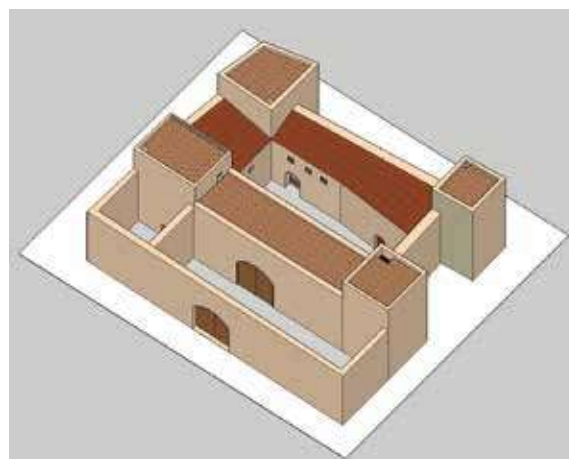
FIGURA 6. Reconstrucció en 3D del castell-palau d'Ondara.

Aquesta barbacana donaria a un corredor cobert i d'ací passariem al pati d'armes. A la planta de baix situariem les dependències de treball (cuina, quadres, aljub...) i a la planta superior, la residència del senyor. Aquest esquema ens defineix un recinte més o menys quadrangular amb quatre torres als angles (fig. 6).

Amb tot açò presentem una proposta de restitució de la planta del palau-castell, incidint en que és una proposta inicial, subjecta a canvis, sobretot en quan a les torres 3-4 del palau.
